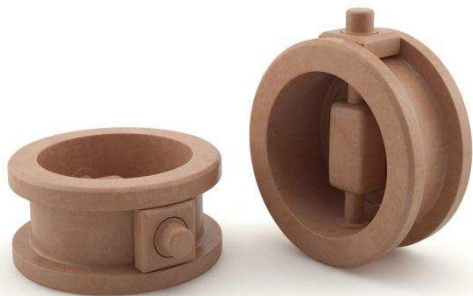
Латунные кольца

- + распространённость
- + низкая цена
- Не полнопроходность потока
- Закусывание латунных колец
- Чувствительность к засорам
- Не удобство в монтаже
- Не допустима установка в горизонтальном положении

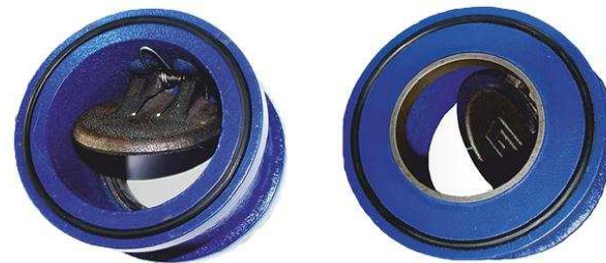
Бабочка (две полусферы)

- + распространённость
- + низкая цена
- Не полнопроходность
- Чувствительность к засорам
- Не долговечность конструкции (из-за пружины)
- Не удобство при монтаже
- Не ремонтпригоден
